Protokol o zkoušce č.: 24/18

Měření hladin akustického tlaku v mimopracovním prostředí

OP papírna, s.r.o.
Olšany 18
789 62 Olšany

Prověření akustické situace v blízkosti uvedeného objektu od zdrojů hluku na střeše objektu v areálu OP papírna s.r.o.

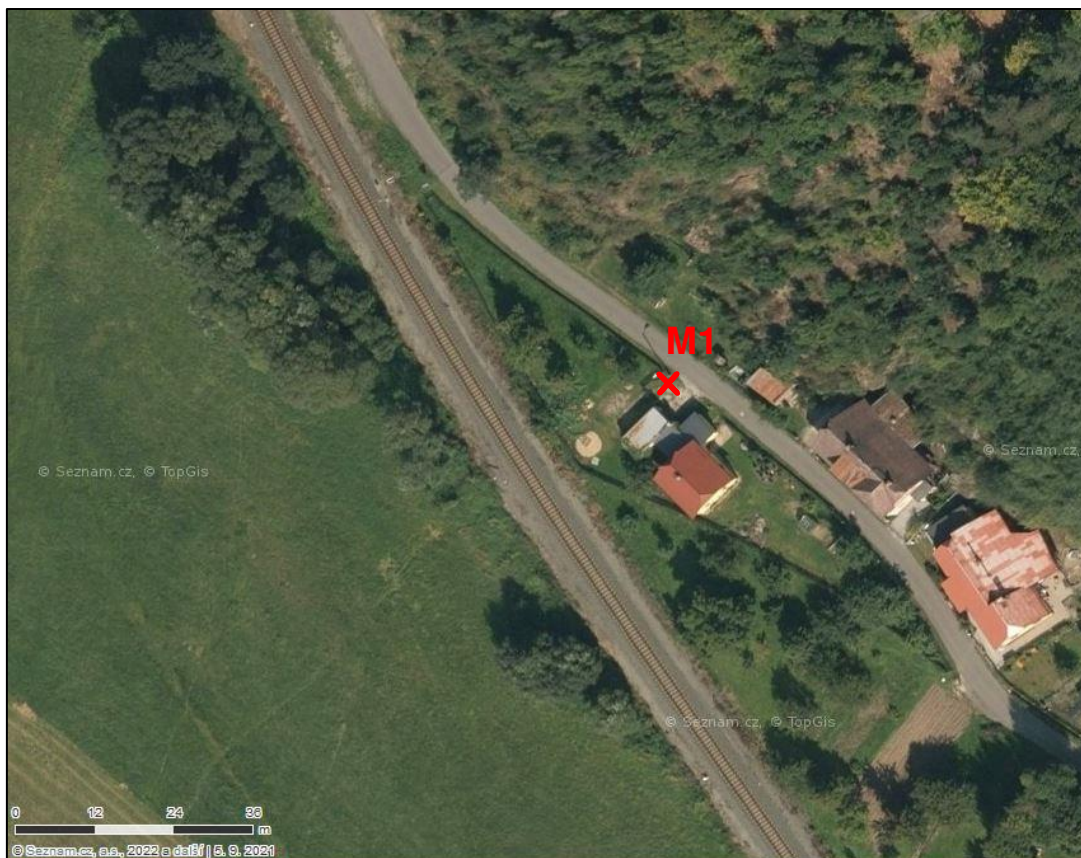
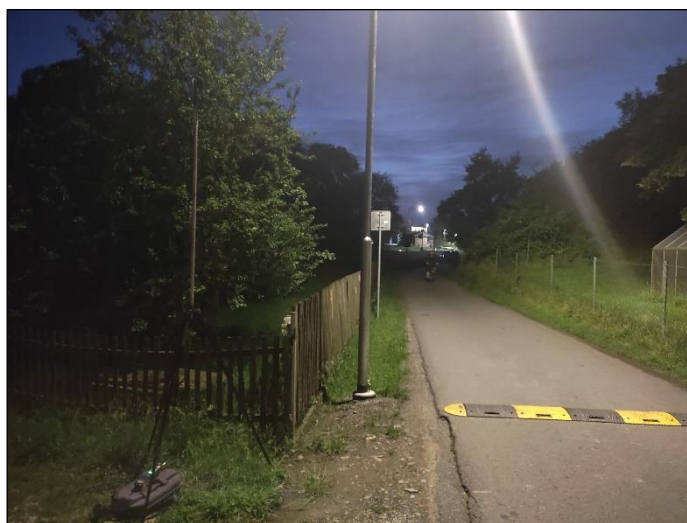
Měření probíhalo na hraně pozemku daného obytného objektu. Vzdálenost od areálu papírny je cca 300 metrů východním směrem. Měřicí mikrofón byl umístěn na stativu ve výšce 3 m nad úrovní terénu a byl směřován k areálu.

Obr. 2 - Letecký pohled na místo měření

Obr. 3 - Pohled na místo měření (papírna v pozadí)

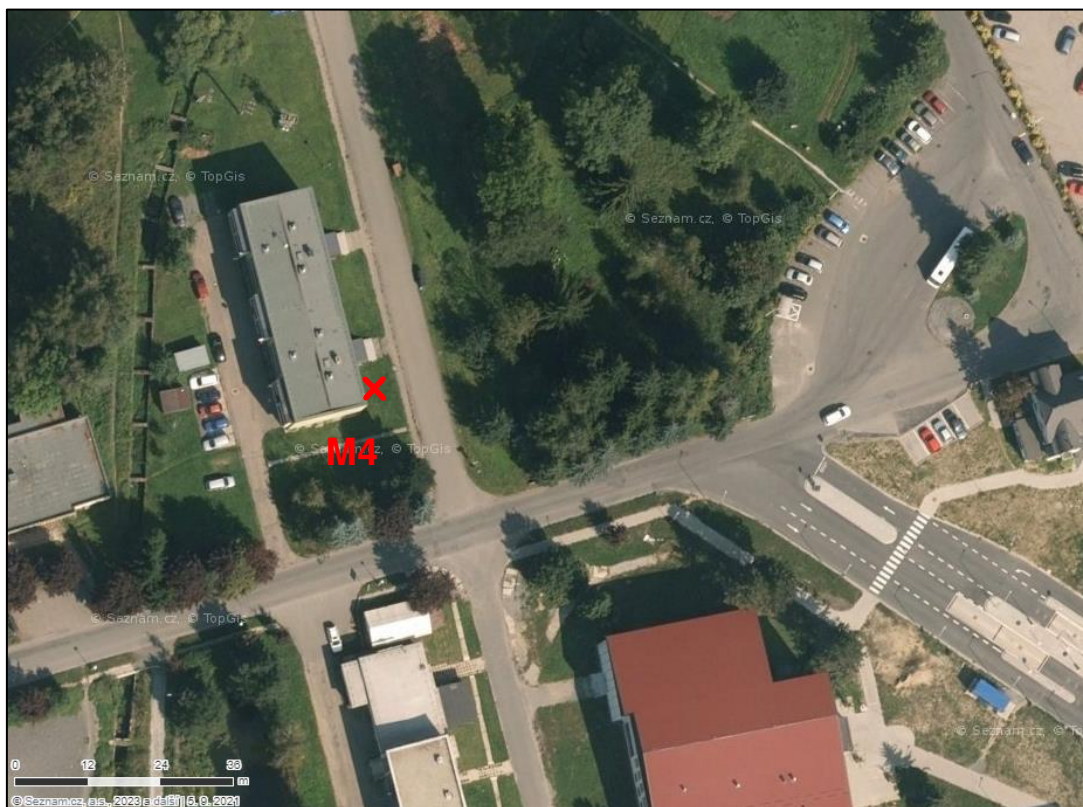
Měření probíhalo před objektem ve CHVePSu ve vzdálenosti 2 metry od fasády objektu. Vzdálenost od areálu papírny je cca 120 metrů severozápadním směrem. Měřicí mikrofon byl umístěn na stativu ve výšce 3 m nad úrovní terénu a byl směřován k areálu.

Obr. 6 - Letecký pohled na místo měření

Obr. 7 - Pohled na místo měření

Obr. 8 - Pohled z místa měření

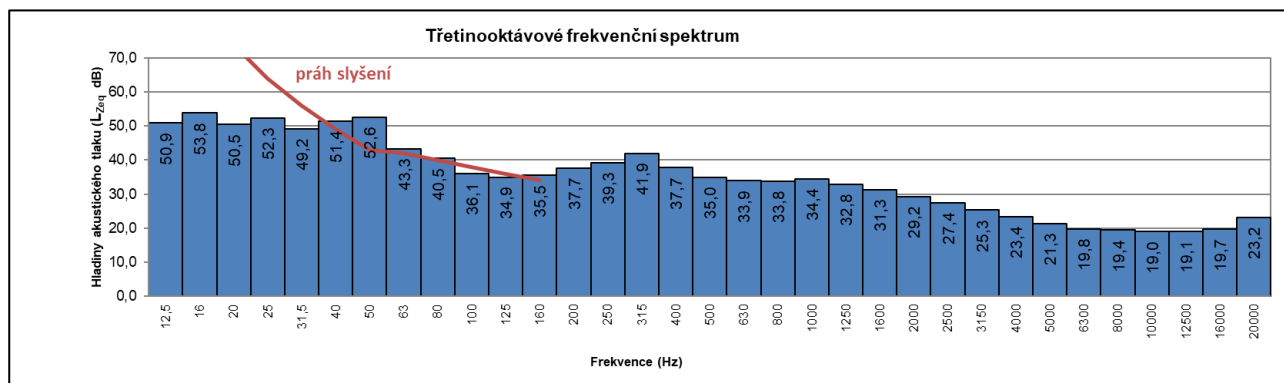
bod měření	naměřená hladina akustického tlaku				
	$L_{Aeq,T}$ [dB]	L_5 [dB]	L_{10} [dB]	L_{90} [dB]	L_{95} [dB]
M1	41,6	42,2	42,0	41,1	41,0

Obr. 9 - Spektrum bez tónové složky v M1

$$\text{noc: } L_{Aeq,1 \text{ Hod}} = 41,6 \pm 1,8 \text{ dB}$$

druh chráněného prostoru	chráněný venkovní prostor ostatních staveb
základní hladina akustického tlaku $L_{Aeq,T}$	50,0 dB
korekce na noční dobu (22⁰⁰–6⁰⁰ hod.)	-10,0 dB
hygienický limit v ekvivalentní hladině akustického tlaku A: $L_{Aeq, 1h}$	40,0 dB
průměrná hodnota korigovaná na umístění mikrofonu, stanovena na referenční časový interval $L_{Aeq, 1h}$	41,6 dB
rozšířená nejistota	$\pm 1,8$ dB
výsledná hodnota po odečtení rozšířené nejistoty měření $L_{Aeq, 1h}$	39,8 dB
hygienický limit <u>není</u> prokazatelně překročen

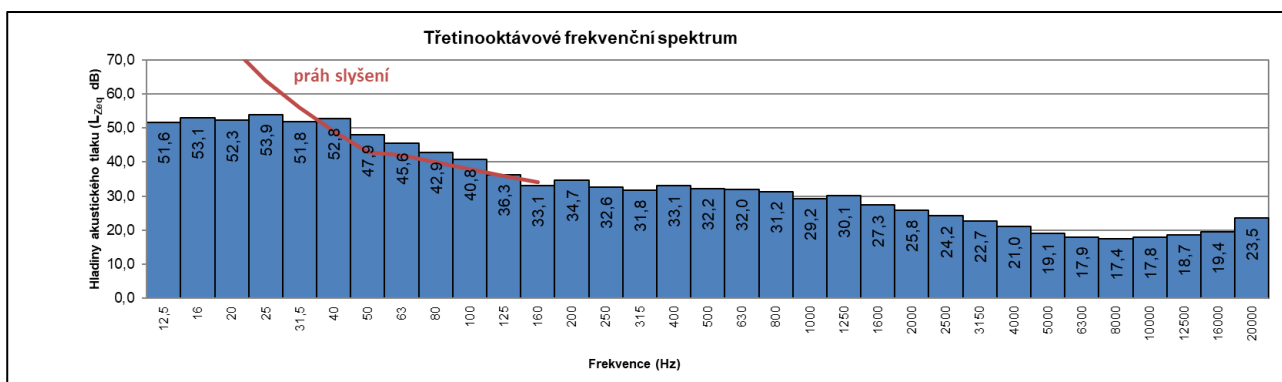
bod měření	naměřená hladina akustického tlaku				
	L _{Aeq,T} [dB]	L ₅ [dB]	L ₁₀ [dB]	L ₉₀ [dB]	L ₉₅ [dB]
M4	39,7	40,0	39,9	39,4	39,4

Obr. 11 - Spektrum bez tónové složky provozu areálu v M4

Výsledná hodnota byla korigována dle metodického návodu o 2 dB vlivem odrazů od fasády.

$$\text{noc: } L_{Aeq,1 \text{ Hod}} = 39,7 \pm 1,8 \text{ dB}$$

druh chráněného prostoru	chráněný venkovní prostor ostatních staveb
základní hladina akustického tlaku $L_{Aeq,T}$	50,0 dB
korekce na noční dobu (22⁰⁰–6⁰⁰ hod.)	-10,0 dB
hygienický limit v ekvivalentní hladině akustického tlaku A: $L_{Aeq, 1h}$	40,0 dB
průměrná hodnota korigovaná na umístění mikrofonu, stanovena na referenční časový interval $L_{Aeq, 1h}$	39,7 dB
rozšířená nejistota	±1,8 dB
výsledná hodnota po odečtení rozšířené nejistoty měření $L_{Aeq, 1h}$	37,9 dB
hygienický limit <u>není</u> prokazatelně překročen
