Protokol o zkoušce č.: 24/23

Měření hladin akustického tlaku v mimopracovním prostředí

OP papírna, s.r.o.
Olšany 18
789 62 Olšany

Prověření akustické situace v blízkosti uvedeného objektu od zdrojů hluku na střeše objektu v areálu OP papírna s.r.o.

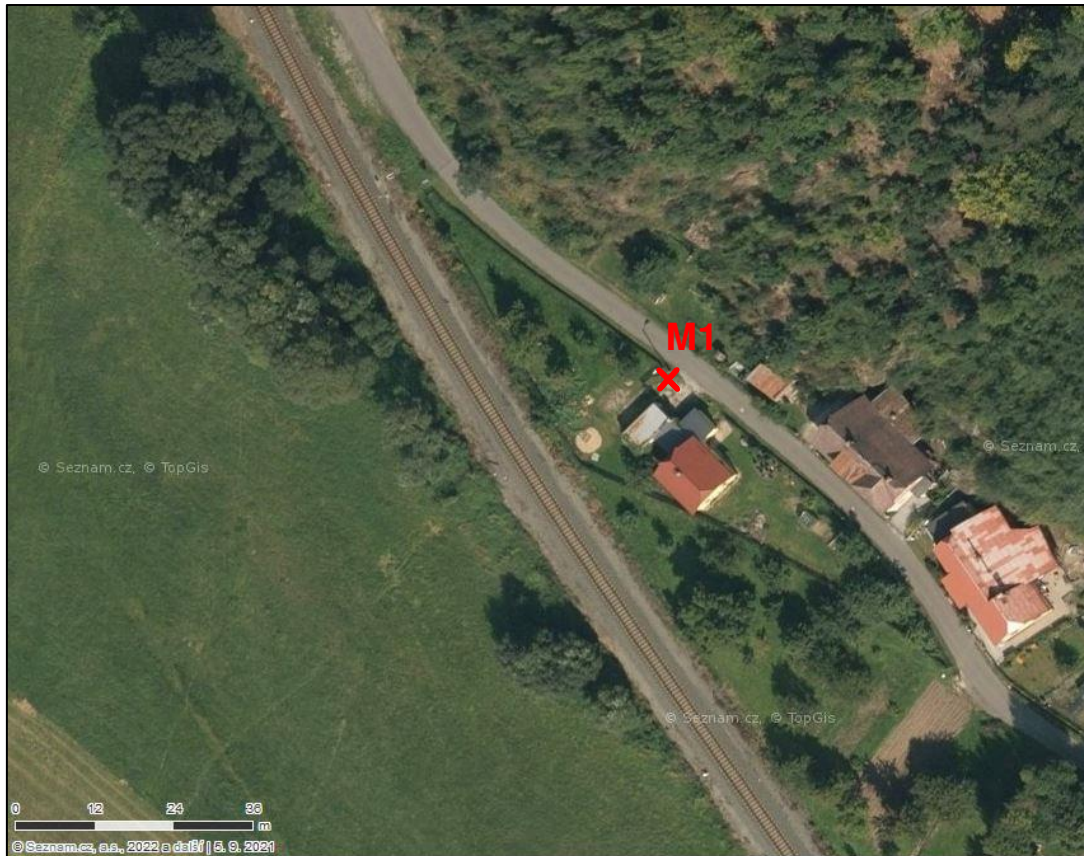
Měření probíhalo na hraně pozemku daného obytného objektu. Vzdálenost od areálu papírny je cca 300 metrů východním směrem. Měřicí mikrofón byl umístěn na stativu ve výšce 3 m nad úrovní terénu a byl směřován k areálu.

Obr. 2 - Letecký pohled na místo měření

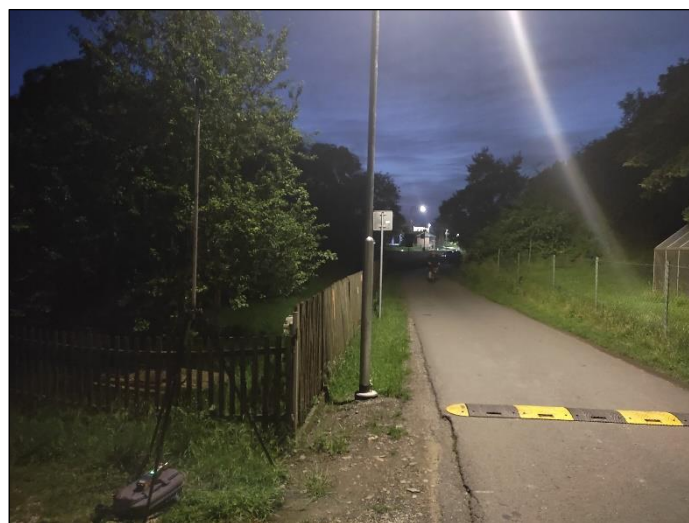
Obr. 3 - Pohled na místo měření (papírna v pozadí)

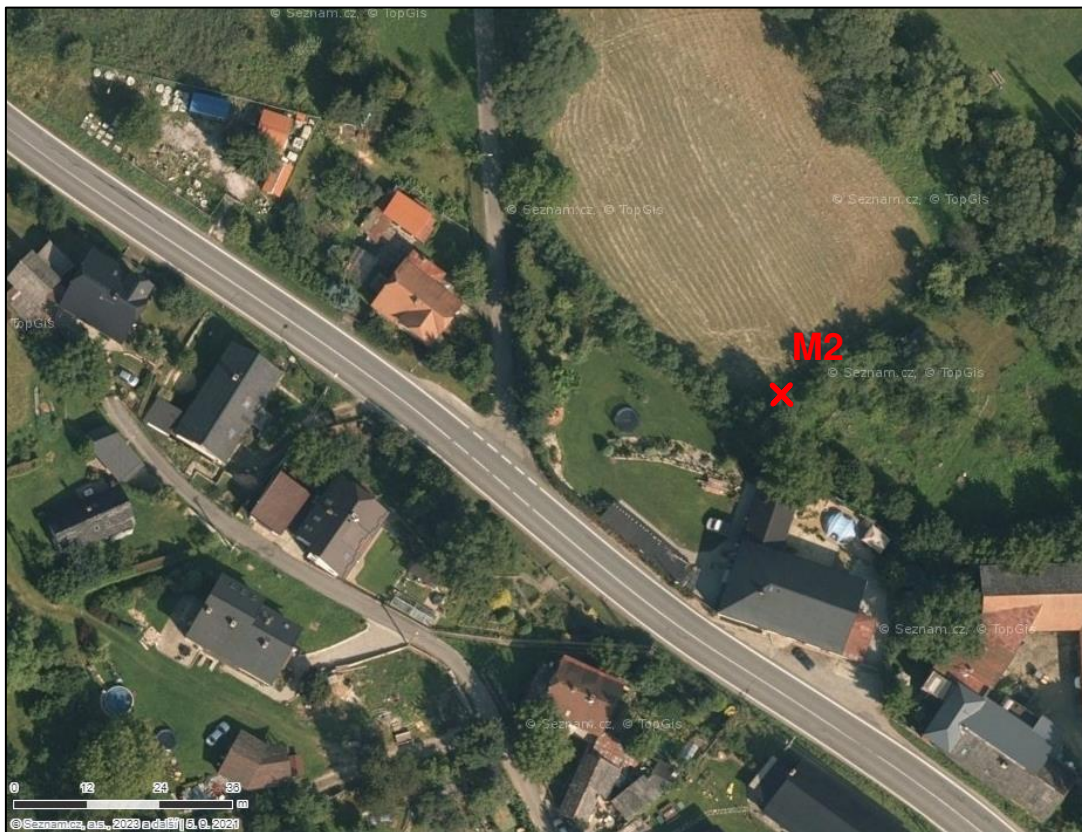
Měření probíhalo na hraně pozemku daného obytného objektu. Vzdálenost od areálu papírny je cca 200 metrů severním směrem. Měřicí mikrofon byl umístěn na stativu ve výšce 3 m nad úrovní terénu a byl směřován k areálu.

Obr. 4 - Letecký pohled na místo měření

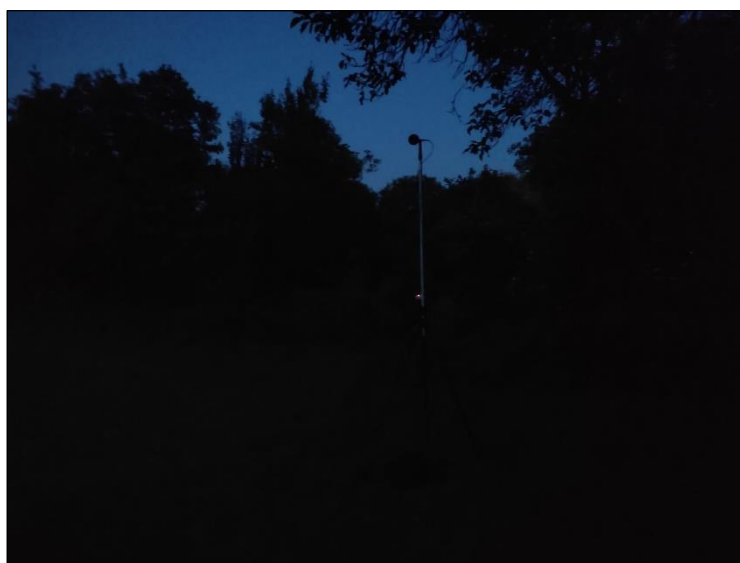
Obr. 5 - Pohled na místo měření

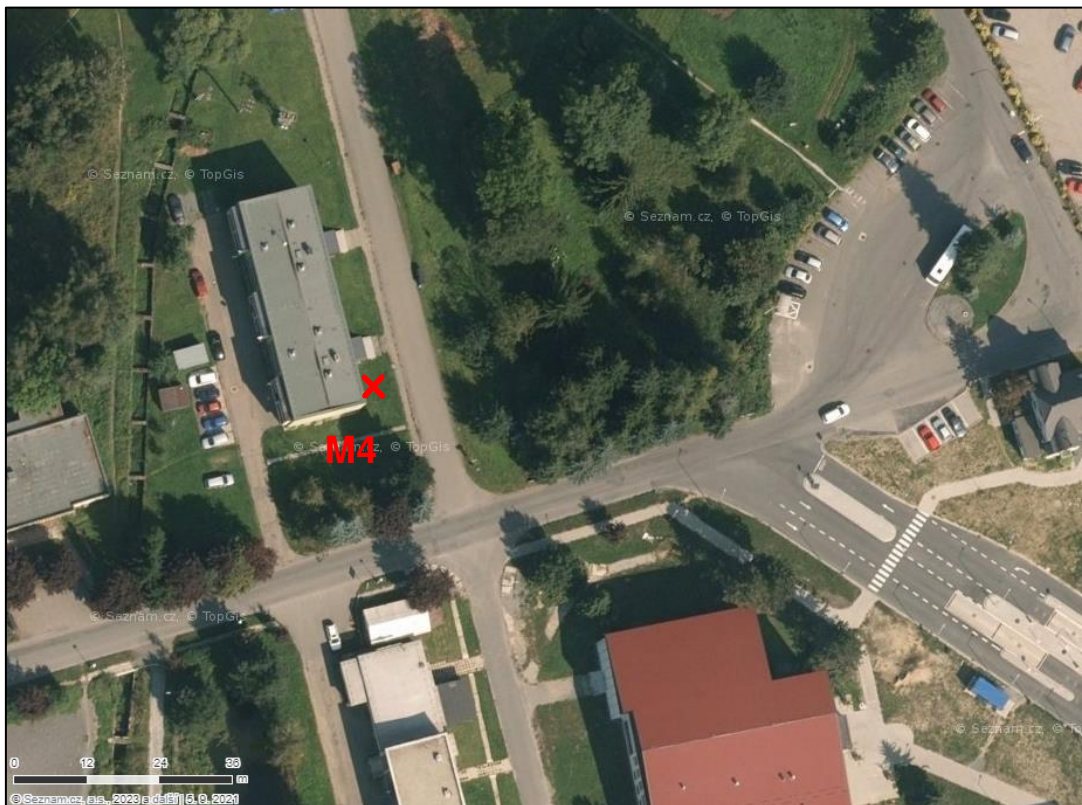
Měření probíhalo před objektem ve CHVePSu ve vzdálenosti 2 metry od fasády objektu. Vzdálenost od areálu papírny je cca 120 metrů severozápadním směrem. Měřicí mikrofón byl umístěn na stativu ve výšce 3 m nad úrovní terénu a byl směřován k areálu.

Obr. 6 - Letecký pohled na místo měření

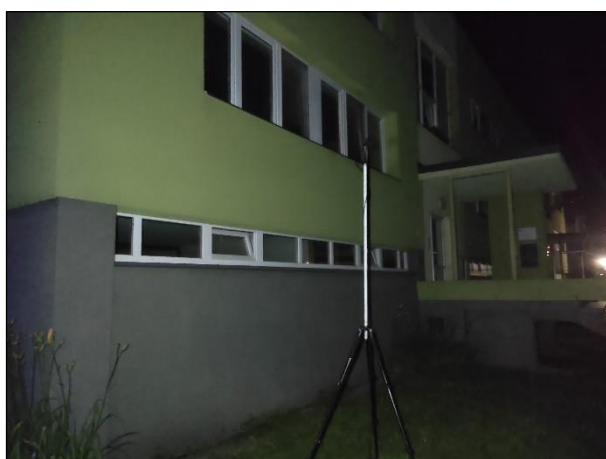
Obr. 7 - Pohled na místo měření

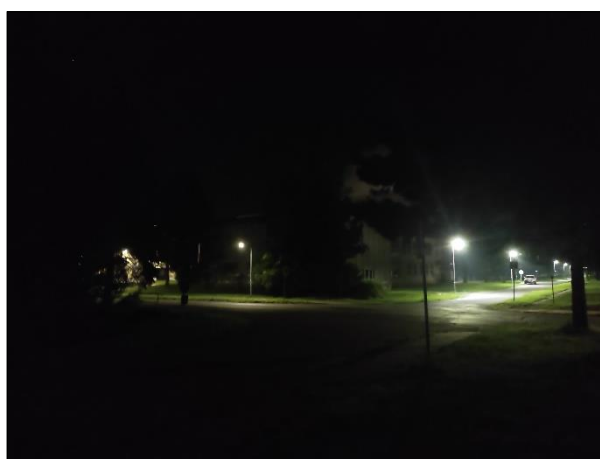
Obr. 8 - Pohled z místa měření
